Regionaljournal Steiermark

Anwendungswarnung bei Thermomix

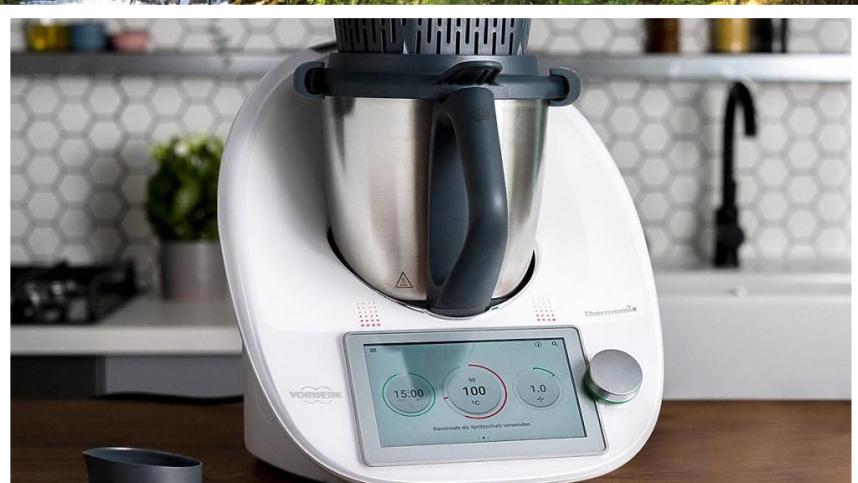
Vorwerk informiert über einen Anwendungshinweis zum Thermomix® TM6. Wie das Unternehmen mitteilt, wurden wenige Fälle gemeldet, bei denen während der Anwendung des Thermomix® ein Problem entstanden ist. Es ist – teilweise auch in Verbindung mit einer Überfüllung des Mixtopfs – bei bestimmten Rezepten zu einem Anwendungsproblem gekommen.

Im Thermomix® TM6 ist der standardmäßig verwendete, festsitzende Messbecher so gestaltet, dass an den Rändern bei Koch- und Garvorgängen ausreichend Dampf aus dem Mixtopf entweichen kann. Allerdings können während des Kochens bei Verwendung bestimmter Rezepte Zutaten aufschwimmen, sich verdichten und dampfundurchlässig werden. Als Folge kann sich ein erhöhter Druck im Mixtopf aufbauen, sodass es zu einem plötzlichen und unkontrollierten Austritt des Garguts und dadurch zu Verbrühungen kommen kann. Die Wahrscheinlichkeit eines derartigen Vorfalls erhöht sich, wenn die empfohlene Füllhöhe des Garguts überschritten wird. Dies gilt auch in Fällen, in denen mit einer älteren Gerätegeneration ein Messbecher des TM6 mit festsitzendem Halt genutzt wird.

Bei Kochvorgängen (Garvorgängen) bei Temperaturen ab 95°C (200°F) ist der Gareinsatz anstelle des festsitzenden Messbechers des TM6 zu verwenden. Der Gareinsatz sitzt lose auf, ist dampfdurchlässig und verhindert gleichzeitig, dass Gargut aus dem Mixtopf spritzen kann.

Die im „Guided Cooking“ vorhandenen Rezepte wurden bereits entsprechend angepasst, so dass auf dem Thermomix® aktiv auf die sachgerechte Verwendung hingewiesen wird. Darüber hinaus wurde ein

entsprechendes Software-Update für den Thermomix® TM6 umgesetzt, das allen Kundinnen und Kunden den entsprechenden Hinweis auf dem Gerät anzeigt. Mit diesen Maßnahmen hat Vorwerk sichergestellt, dass es zu keiner weiteren Beeinträchtigung durch dieses Anwendungsproblem kommt.
